BUMLETOGET

Medlemsblad for Nordsjællands Jernbaneklub nr. 2 - 2021

Lærredstaget

- sådan lagde vi det på

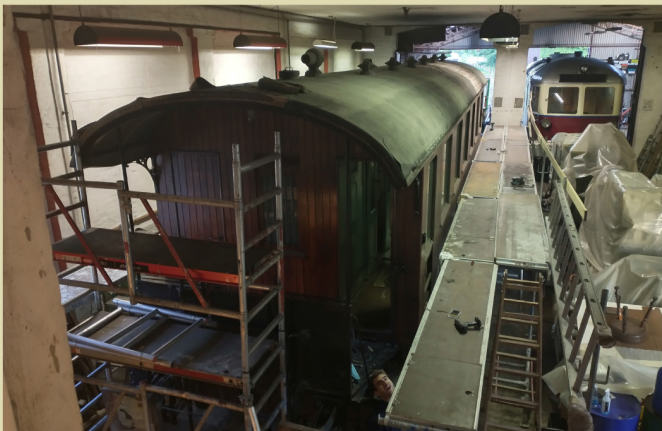
► 1. Taget, som det så ud, før vi gik i gang

Vognen er ankommet til værkstedet, og vi gør klar til at pille det gamle tag af.

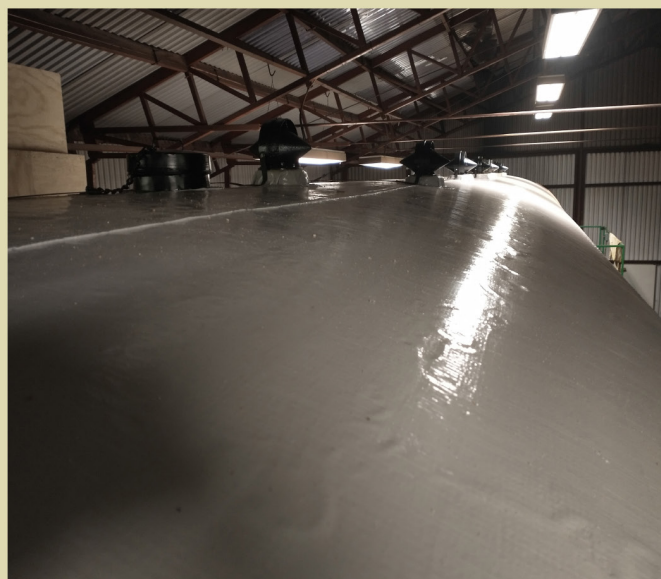
12. Tagventiler og tagrender monteres

Tagventiler før montering (billedet ovenfor) og efter montering med jordleder (billedet nedenfor).

Tagventilerne fik vi sandblæst af vores lokale samarbejdspartner Veterandele.dk i Mårum. Efter tre gange maling kunne de monteres sammen med tagjordingen (tagventiler og tagrender af metal på tagene af jernbanekøretøjer skal jordes af hensyn til kørsel under køreledninger):

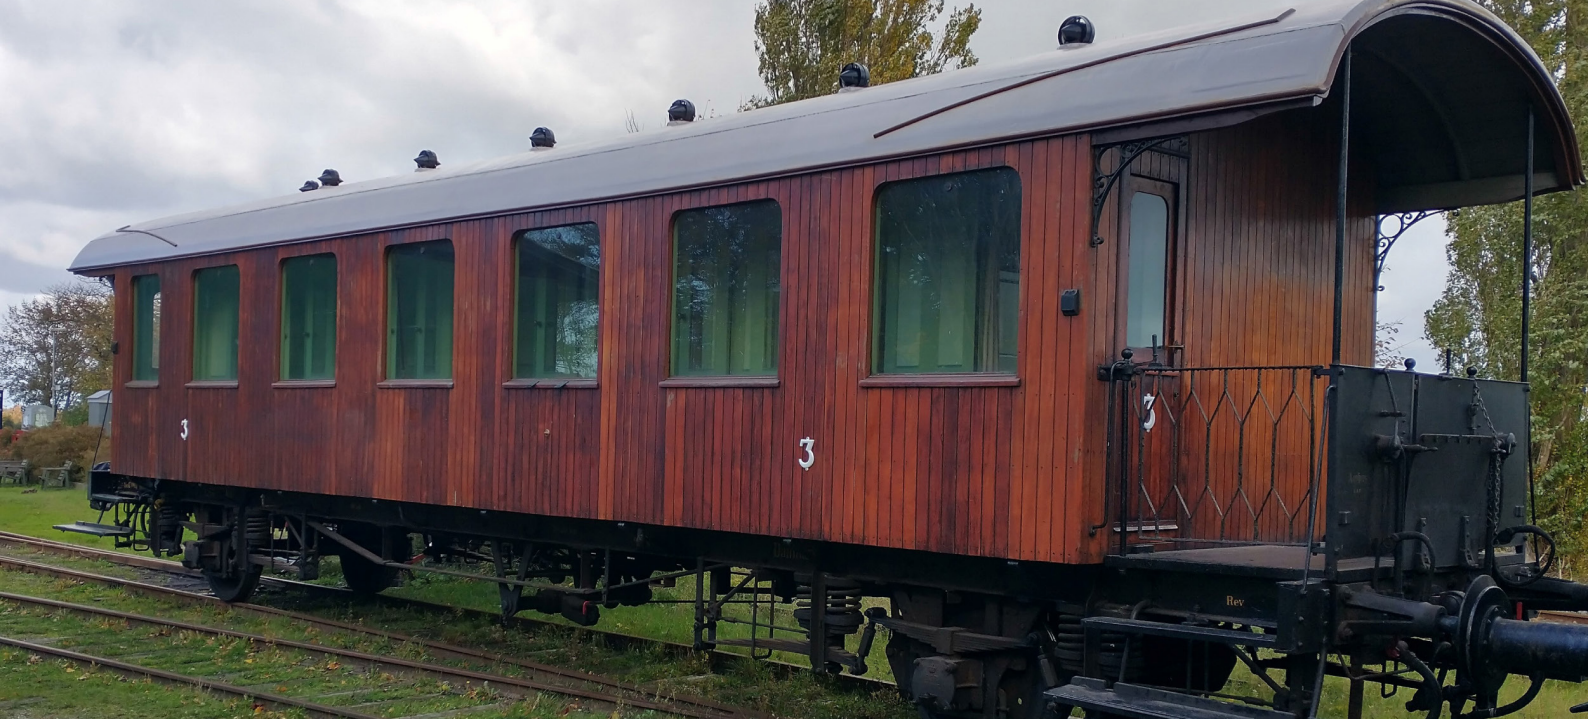
Lad os som afslutning bringe et par billeder af CC 10 781, da den med nyt tag er rullet ud fra vognhallen i Græsted.
